(11) Publication number: **10026771 A**(43) Date of publication of application: **27.01.98**

G02F 1/136
G02F 1/1343
(21) Application number: **08181807**(71) Applicant: **NEC CORP**(22) Date of filing: **11.07.96**(72) Inventor: **SAKURAI HIROSHI**
**(54) LIQUID CRYSTAL DISPLAY PANEL, AND
 REPAIRING METHOD THEREFOR**
(57) Abstract:

(54) 【発明の名称】 液晶表示パネルおよびその補修方法

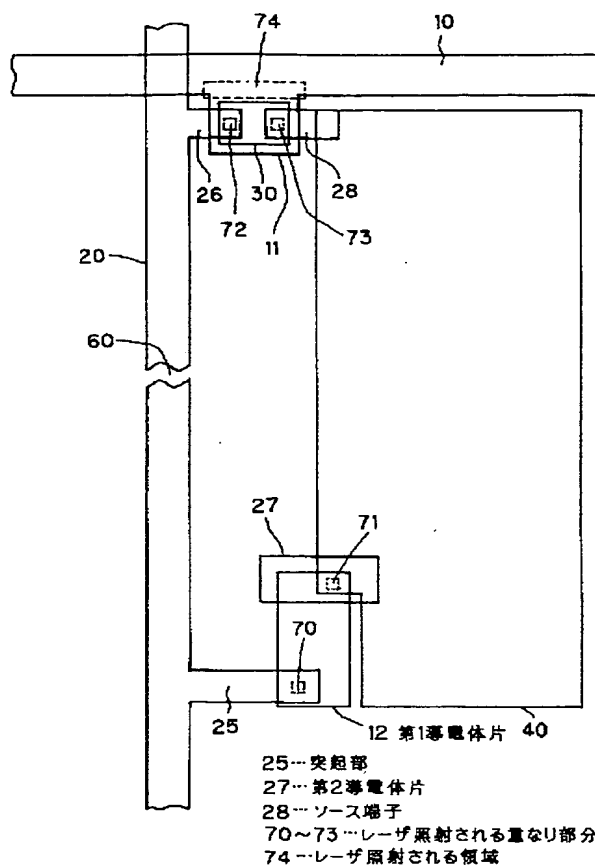
【図4】

【図4】他の従来例の平面図。

【0006】 図4は、同公報により提案された薄膜トランジスタ基板の平面図である。この方法によれば、ゲートバスライン10を形成する際に、ゲートバス支線11

を形成するとともに透明画素電極40に一部重なるように第1導電体片12を形成しておく。また、ドレインバスライン20を形成する際に、これに連なるドレイン端子26、突起部25を形成するとともに第1の導電体片12に重なる第2の導電体片27を形成する。また、薄膜トランジスタと透明画素電極40との間を接続するソース端子28も同時に形成しておく。

【0007】ドレインバスライン20に、断線60が発生した場合、バスライン20の突起部25と第1導電体片12との重なり部分70、第2導電体片27と第1導電体片12と透明画素電極40との重なり部分71、ドレイン端子26とゲートバス支線11との重なり部分72、ソース端子28とゲートバス支線11との重なり部分73にレーザ光を照射してそれぞれの重なり部分を短絡させるとともに、ゲートバス支線11の領域74をレーザ光照射により切断する。これにより、バスライン20は、突起部25、第1、第2導電体片12、27を介して透明画素電極40に接続されるとともに、ドレイン端子26、ゲートバス支線11およびソース端子28を介して透明画素電極40に接続される。よって、バスライン20の断線60は透明画素電極40によりバイパスされることになる。しかしこの方法では、バイパス線に用いられた画素電極40に断線したバスライン20から電流が流れこむため、この画素電極40部分が点欠陥となることは避けられず、断線補修方法として万全でない。
